Werkstatt EnEff : Schule 2012

# **Erfahrungen und Ergebnisse zum umgesetzten Beleuchtungskonzept**

EnEff:Schule  
Erfahrungen und Ergebnisse zum umgesetzten Beleuchtungskonzept  
Jakobiak / Meinhold / Hermsdorf – Olbersdorf, 25.10.12

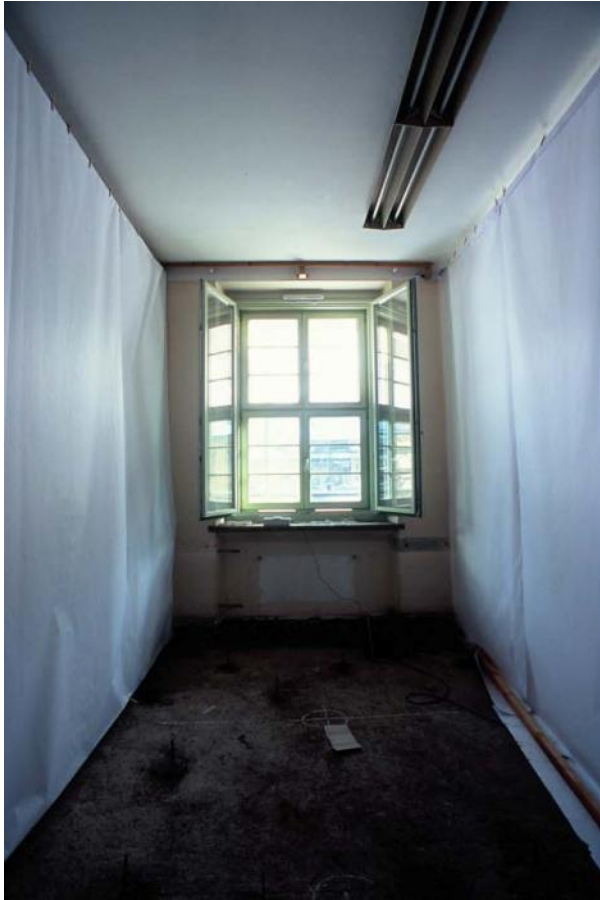
Außenfenster  
oben: Lichtlenkglas "Okasolar W";  
unten: Electrochromes Glas;

Innenfenster:  
Zweifach Wärmeschutzverglasung

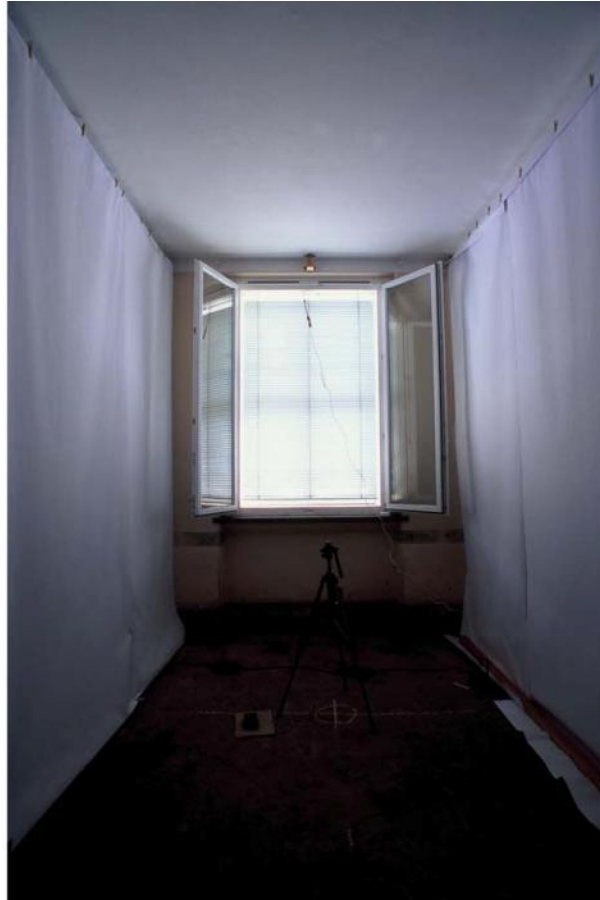
Außen- und Innenfenster:  
Zweifach Wärmeschutzverglasung;  
Tageslichtsystem: Lamellenraffstore:  
Warema Genius E 50 (weiß)

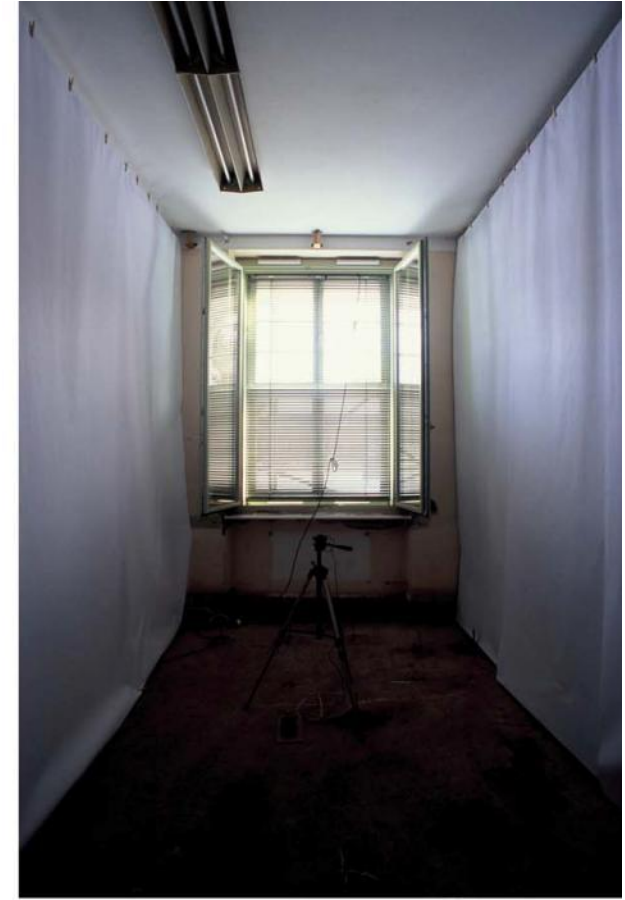
Außen- und Innenfenster:  
Zweifach Wärmeschutzverglasung;  
Tageslichtsystem: Lamellenraffstore:  
Warema Genius C/E 50 (verspiegelte  
Lamellen)

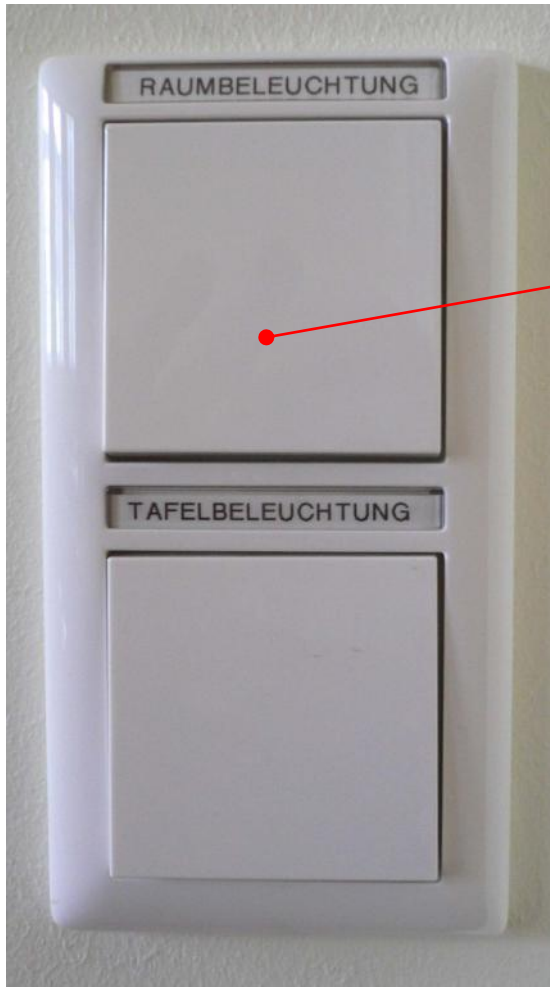
Taster für Beleuchtung;  
Lage: neben der Eingangstür.

Aktivierung der  
Raumbeleuchtung:  
Der Sollwert der  
Beleuchtungsstärke wird  
tageslichtabhängig durch  
Einstellen des erforderlichen  
Dimmwertes eingehalten, je  
nach Besonnung werden die  
Lamellenraffstoren im  
Stellwinkel verändert oder  
zurückgezogen.

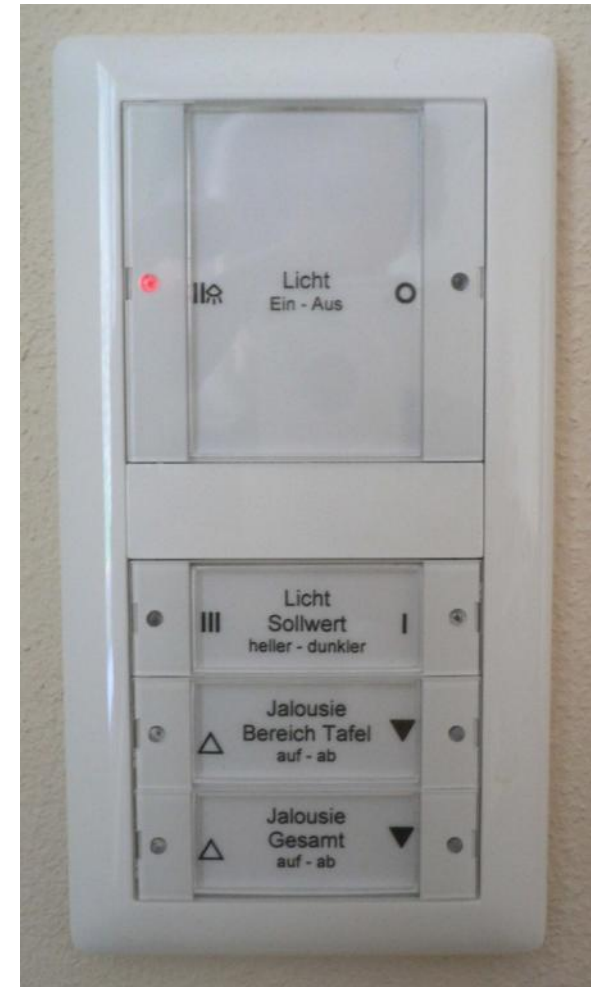
Bedienfeld für den Lehrer;  
Lage: neben der Tafel gesichert  
durch einen Schlüsselschalter.

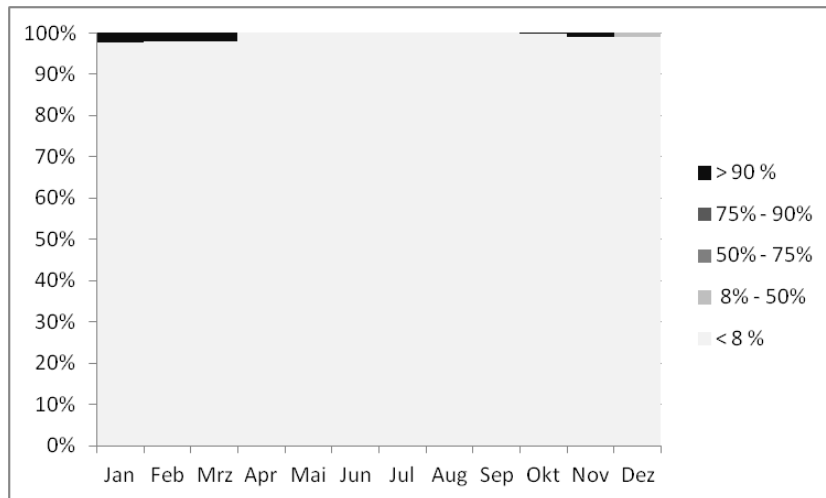
Lamellenraffstore – südorientiert  
(manuell)

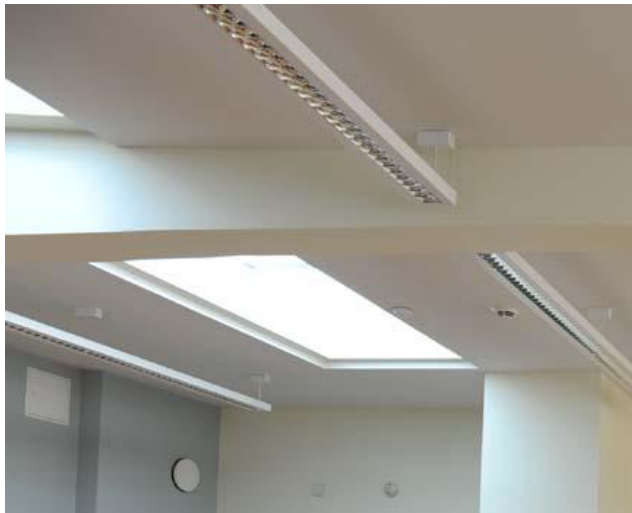
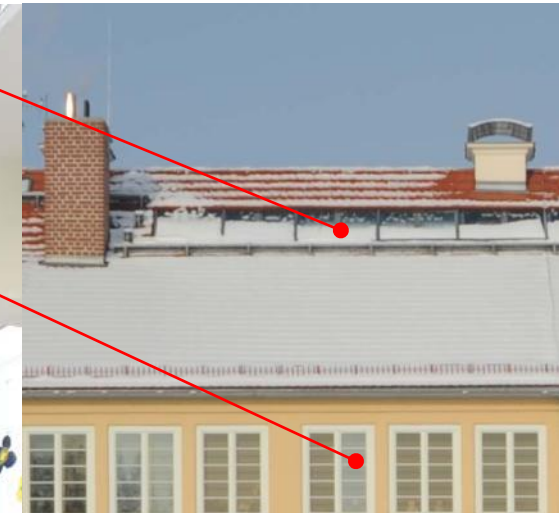
# Klassenraum im Dachgeschoss

Schnee auf Oberlicht

EC-Glas zeitweise eingefärbt

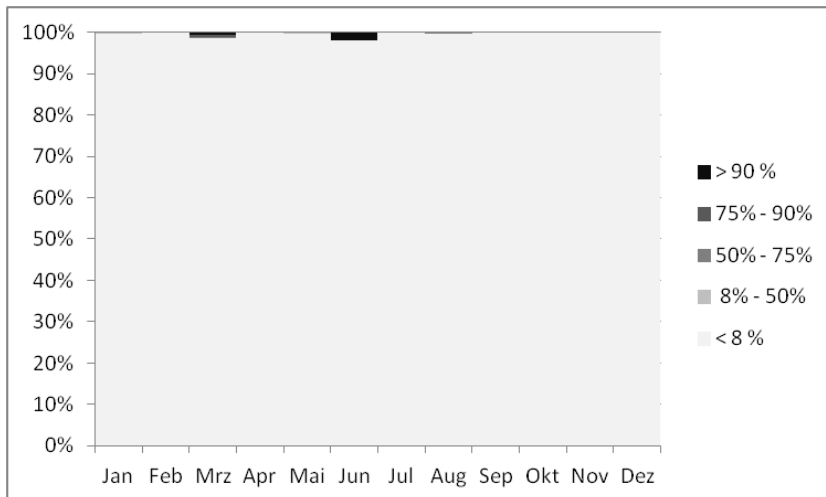
Lamellenraffstore – Südost  
(manuell)

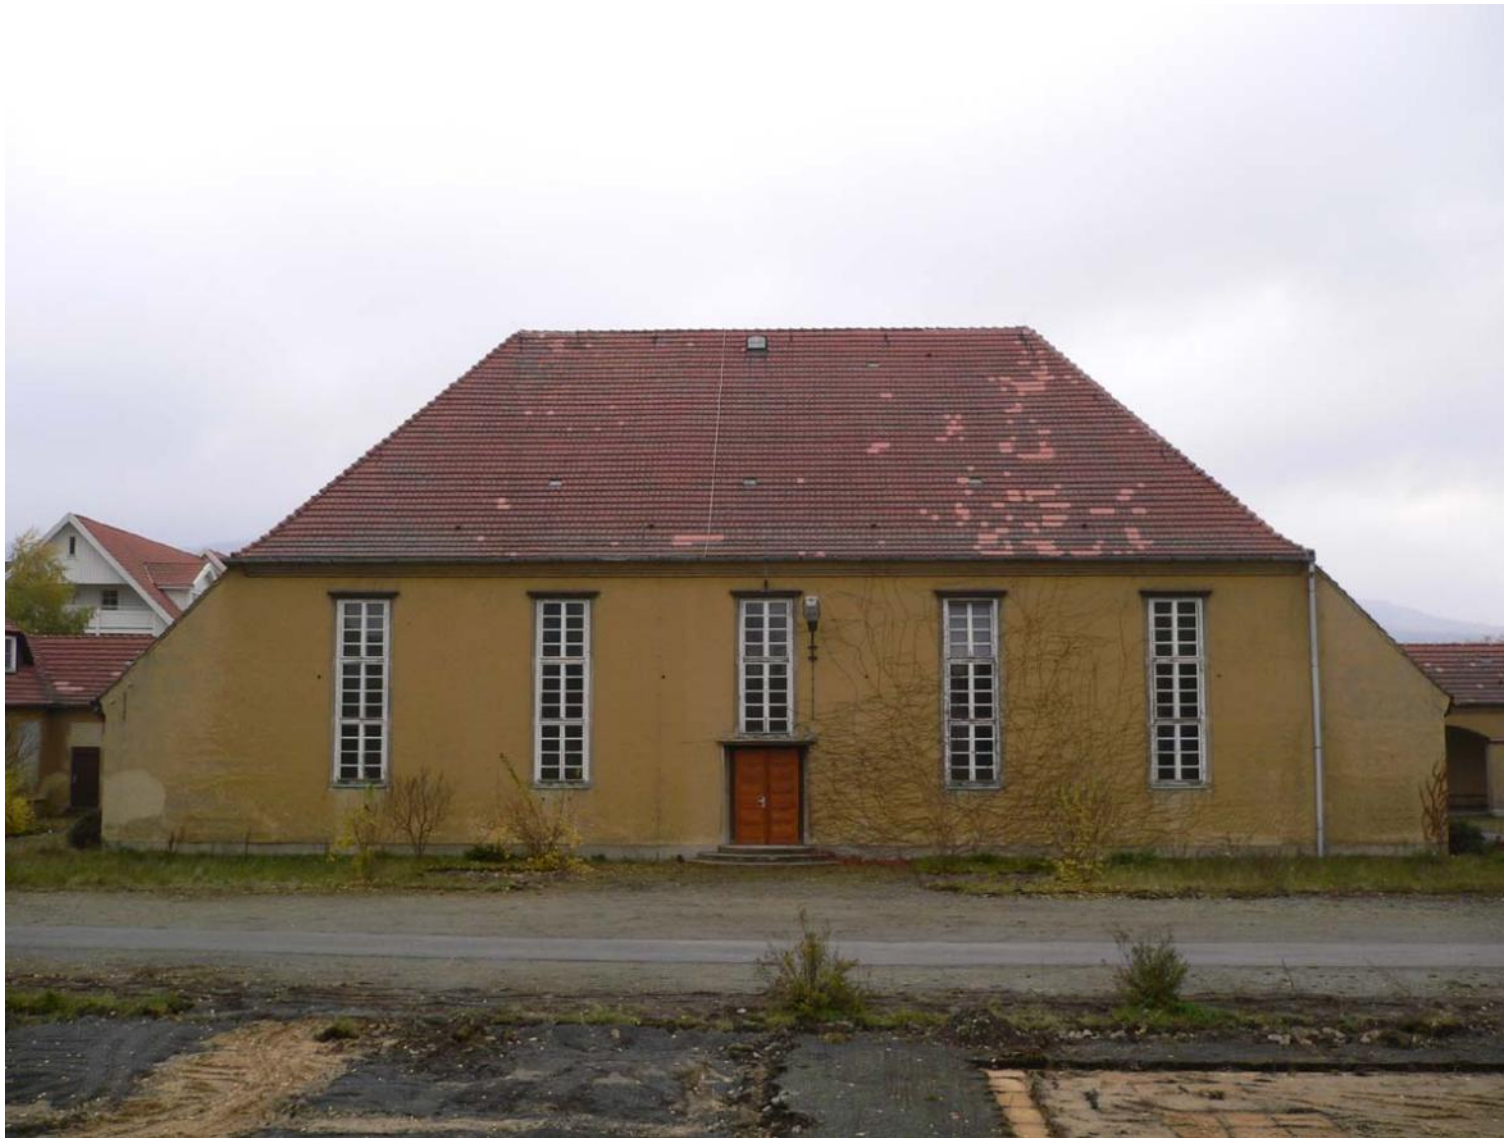
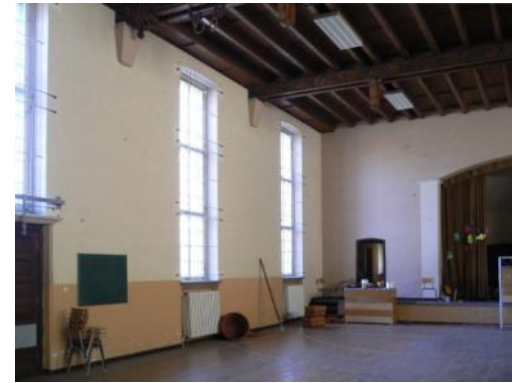
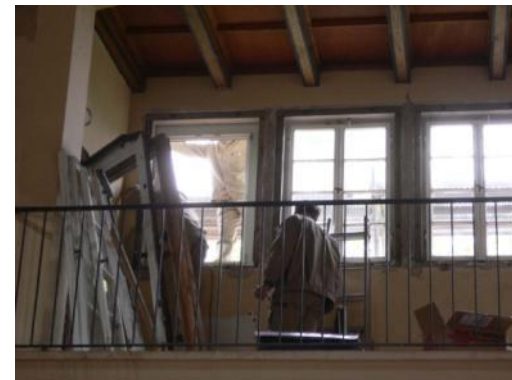
# Turnhalle im Bestand

Glasfl. neu:  
0,39 m<sup>2</sup>

Glasfl. Bestand:  
0,57 m<sup>2</sup>
